----- **ACTA DE REMISION POR CORREO** -----

A CONTINUACIÓN APUNTAMOS TODA UNA SERIE DE DESPERFECTOS QUE HEMOS DETECTADO EN LAS COMUNIDADES DE PROPIETARIOS PARCELAS 8 Y 9 DE LA URBANIZACIÓN LOMAS DE BADAGUAS DE JACA, PARA LA PUESTA EN CONOCIMIENTO DE LA PROMOTORA FADESA.

CDAD DE PROPIETARIOS PARCELA 9 (FASE C-3)

CDAD DE PROPIETARIOS PARCELA 8 (FASE C-3)

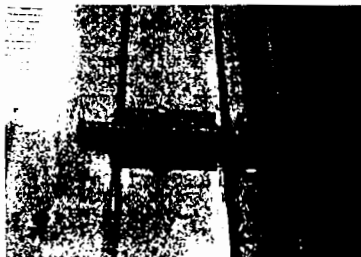
Foto 1

- Las puertas de madera de contadores de gas cierran con mucha dificultad. Los pestillos de esas puertas no cierran (Foto 1) lo que provoca que las puertas se queden abiertas y que el viento las arranque (Foto2), como ha ocurrido en el portal nº 2 del bloque 1 en la parcela 9.

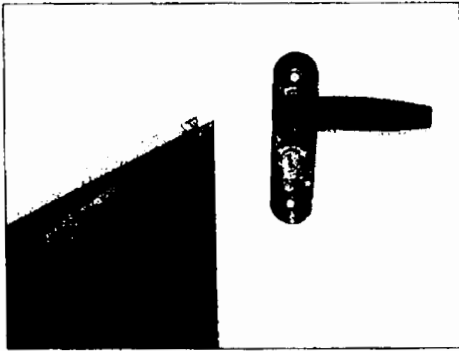
Foto 3

- Muchas de las puertas de los cuartos de acometida de electricidad rozan con el suelo, o con el zócalo de madera (Foto 3), y no cierran correctamente, además de estar alguna de sus manillas rotas (Foto 4) o sin bombín. Además, la práctica totalidad de los contadores de luz de los cuartos de electricidad no tienen la tapa de

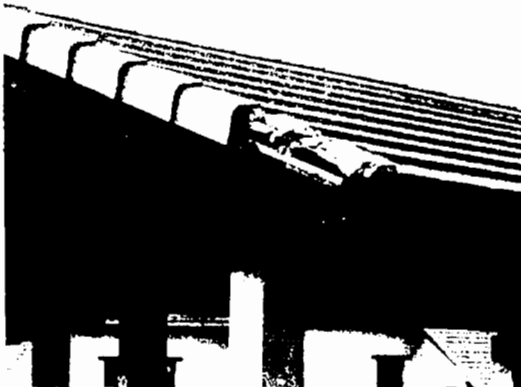
Foto 10

- Una de las esquinas de la cumbrera de la zona de aparcamiento está rota, con varias tejas levantadas (Foto 10).

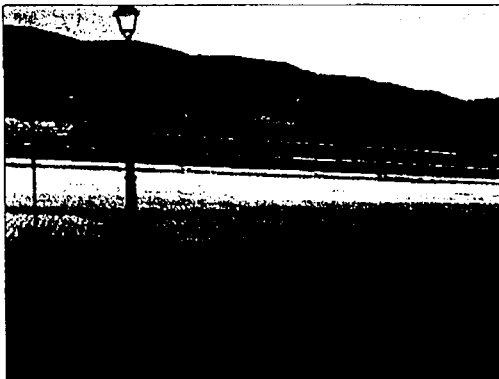
Foto 13

- La maniobra que tienen que hacer los vehículos para salir de la zona de aparcamiento de la comunidad (Foto 13) e incorporarse a la calzada de la urbanización (Foto 14), se hará especialmente difícil cuando existan vehículos estacionados en batería en la zona de aparcamiento frente a la urbanización reservada a ese fin (Foto 15).

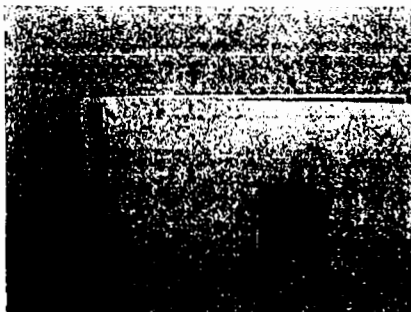
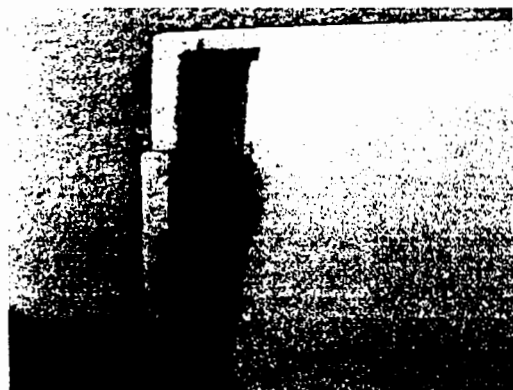
- En el portal 39 hay una mancha de humedad en una de las paredes que hace sospechar la existencia de una filtración.
- La puerta del portal 41 se abre sin necesidad de que se accione el portero automático.
- Una de las bisagras del cuarto de telecomunicaciones está totalmente gripada (Fotos 17 y 18)

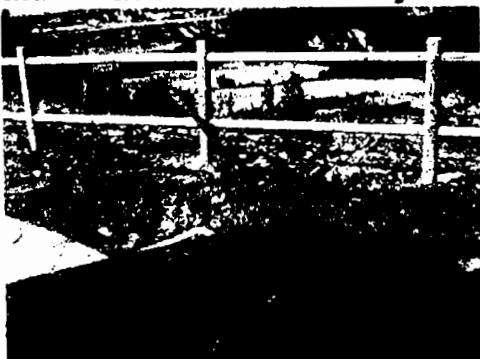
Foto 21

- Una de las farolas de la zona ajardinada se encuentra tumbada (Foto 21) y a otra le falta el capuchón (Foto 22). El diferencial del alumbrado de la zona de jardín en ocasiones salta.

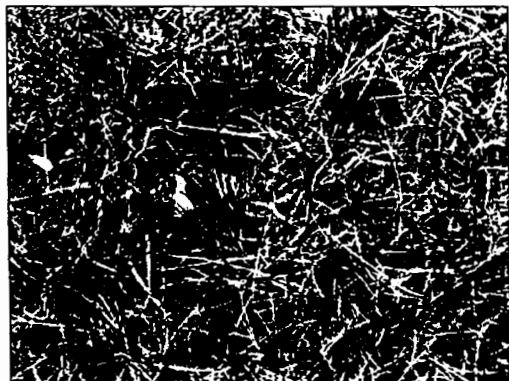
- Hay dos puntos en la zona de césped de esta parcela de los que resurgen cables de luz (Fotos 23 y 24)

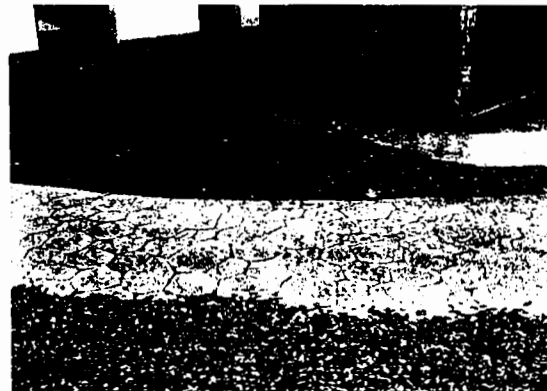
- También hay zonas en las que falta punto de riego (Fotos 26 y 27). Hay otras en las que no se ha plantado nada (Foto 28).

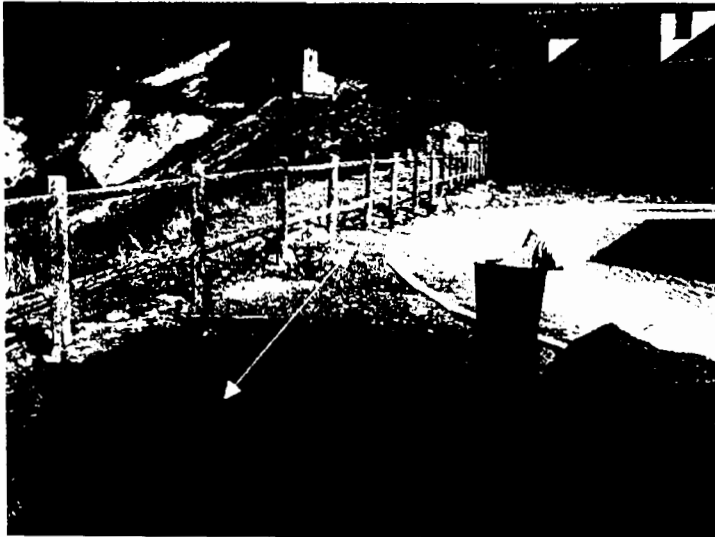
Foto 29

- Podemos apreciar las faltas de acabado de las zonas verdes (Foto 29)
