----- **ACTA DE REMISION POR CORREO** -----

Les enviamos la presente en nuestra calidad de administradores de fincas de las Parcelas P10, 11, 12, 13, 14, 15, 17, 18, 19, 20, 21, 22, 23, 24, 27 y 28 de la urbanización Lomas de Badaguás del Municipio de Jaca, en la Provincia de Huesca, viviendas que fueron promovidas y comercializadas por Vds.

Relación de defectos constructivos apreciados hasta el momento en los elementos comunes de las comunidades de propietarios parcelas P10, P11, P12, P13, P14, P15, P17, P18, P19, P20, P21, P22, P23, P24, P27, P28 que administra el despacho RVU Asesores, en la urbanización Lomas de Badaguás de Jaca después de diversas visitas a las mismas:

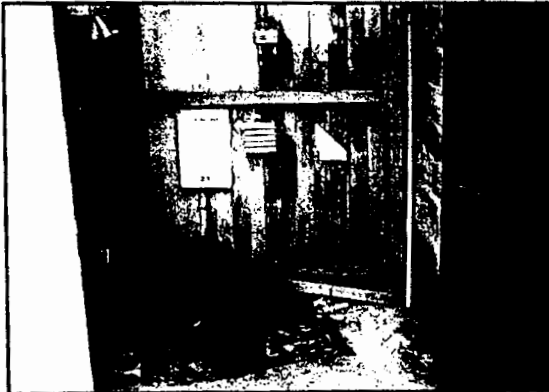
Foto 8

El estado en el que se encuentra el cuarto de las telecomunicaciones de la parcela 19-B refleja las graves filtraciones que tiene (Foto 8). Esto ya fue puesto de manifiesto a la promotora, por medio de María Arguedas, encargada de postventa por entonces, en presencia del instalador de las telecomunicaciones.

La madera que hace de soporte para los equipos de telecomunicaciones está totalmente deteriorada por las filtraciones de agua como se ha expuesto ya de forma fotográfica.

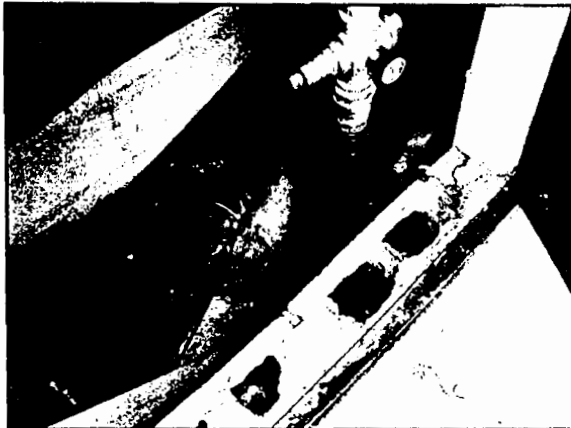
Foto 10

En algunos de los cuartos de agua no se ha terminado de cimentar el suelo y se ha dejado un socavón de aproximadamente medio metro (Foto 10), por no decir que muchos de ellos no poseen esa especie de imprimación de espuma de poliuretano (Fotos 11 y 12) con el fin de evitar la congelación del suministro en los días en los que las temperaturas sean muy bajas.

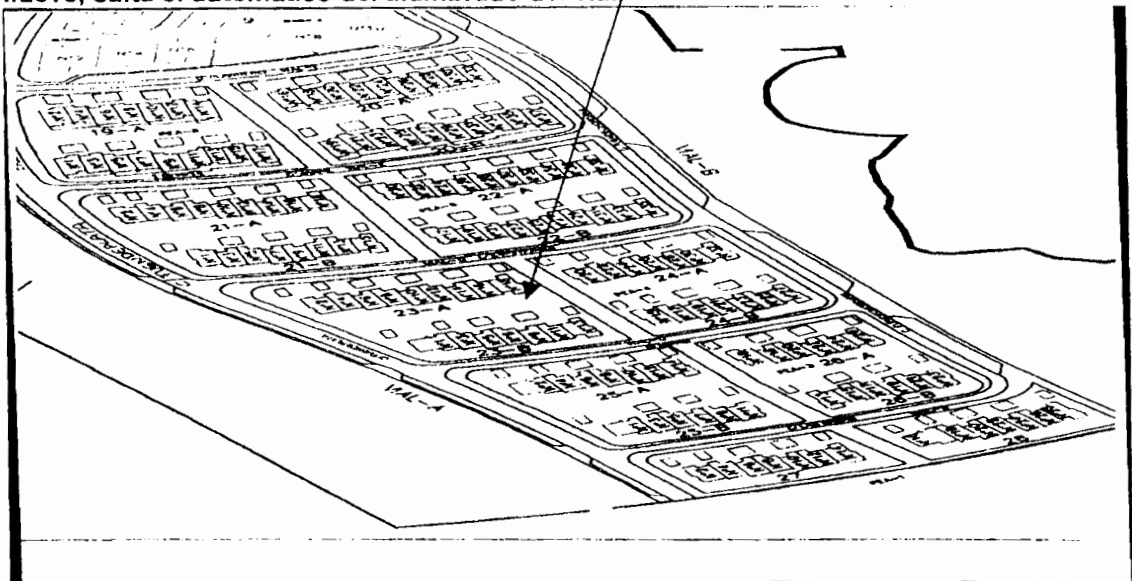
Vial interior, separador de la P23-B, tiene problemas de electricidad. Cuando llueve, salta el automático del alumbrado del vial.

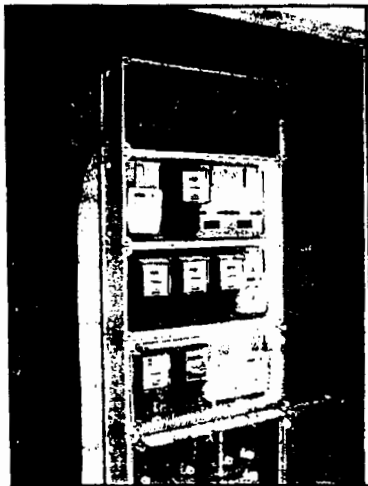
Foto 14

El cuarto de contadores de luz no tiene tapas. Este hecho, que ya se ha señalado en la parcela 23, sucede en la práctica totalidad de los cuartos de acometida de luz. (Foto 14)

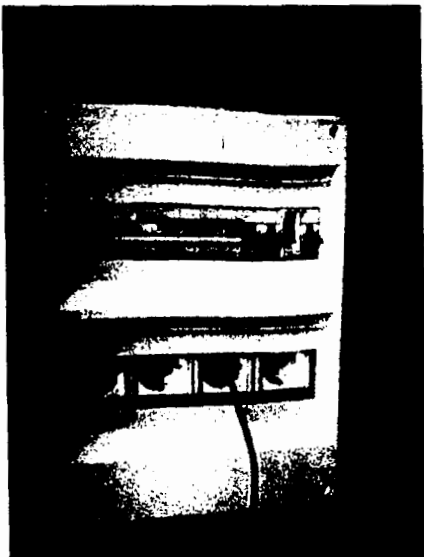
Foto 19

El cuarto de telecomunicaciones tiene la tapa protectora de plástico arrancada (Foto 19).
